## ***ZNALCKÝ POSUDEK Č. 135 / 2255 / 13***

***o vlhkostním stavu zdiva 1. PP objektu mateřské školky, Říčanská 100, Sibřina, okres Praha - východ***

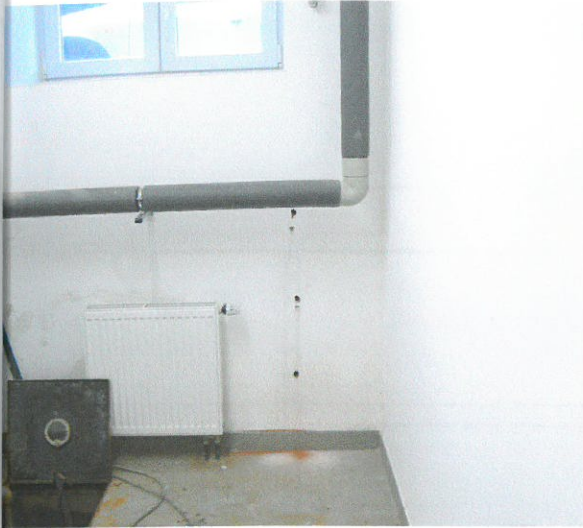
W - I m.č. 006 vých. stěna

| PŘEHLED VLHKOSTÍ | | | | |
|---|---|---|---|---|
| W - I | 1 | 0,4 | 12,3 | M |
| | 2 | 0,8 | 3,2 | C |
| | 3 | 1,2 | 3,3 | C |

Hodnoty vlhkosti zdiva v odebraných vzorcích byly převážně ve stupni **velmi vysokém nebo vysokém**, s výjimkou odběrů **W-I 2 a 3** - výška 0,8 a 1,2 m nad podlahou a **W-V 2**, který byl ovšem až ve výšce 2 m nad podlahou, u nichž byly hodnoty vlhkosti nízké. Nejhorší stav je v profilech W-II, W-IV a W- V, což jsou odběry ze stěn sousedících s nepodsklepenou částí objektu.

Špatný je ale i vlhkostní stav středové zdi mezi dveřmi v místnosti 005 a spodní části východní obvodové stěny v místnosti 006.

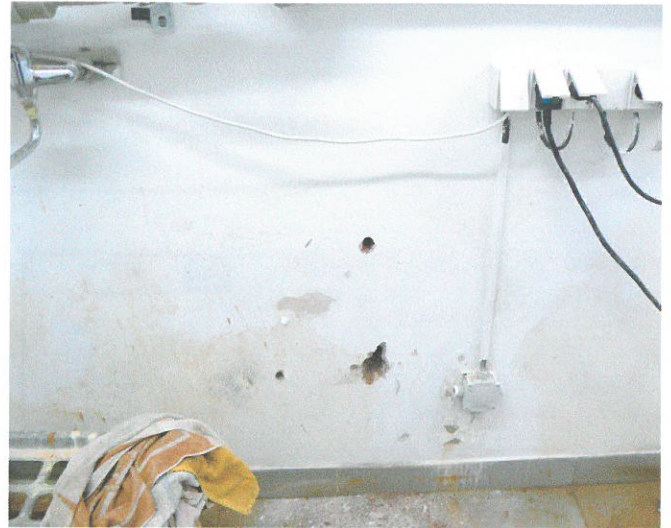
W - II m.č. 006 severní stěna

| PŘEHLED VLHKOSTÍ | | | | |
|---|---|---|---|---|
| W - II | 1 | 0,4 | 21,1 | CM |
| | 2 | 0,8 | 16,0 | C |

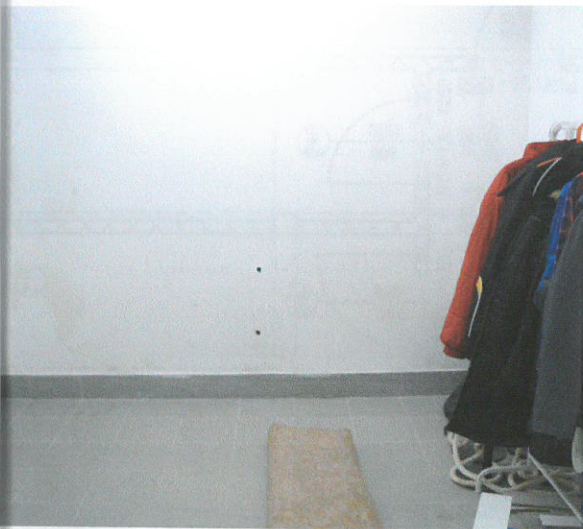
W - V m.č. 003 severní stěna

| PŘEHLED VLHKOSTÍ | | | | |
|---|---|---|---|---|
| W - V | 1 | 0,2 (odběr 20.08.) | 23,3 | C |
| | 2 | 2,0 | 4,3 | M |

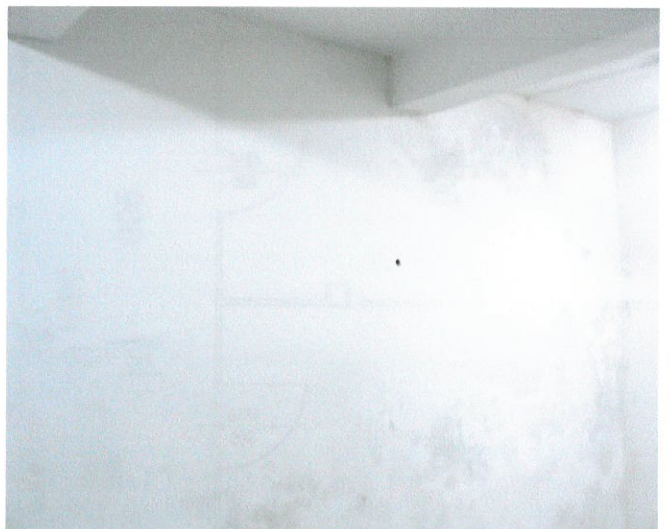
W - V m.č. 003, západní stěna

Informativně byl odebrán vzorek ze zdiva západní stěny, navazující na nepodsklepenou část, ve výšce cca 0,2 m nad podlahou v místnosti 003 a uzavřen do paronepropustného obalu. Hodnota vlhkosti je uvedena v profilu W-V 1.
